## ПАСПОРТ

доступности учебного корпуса №2 и предоставляемых в нем услуг  
в сфере образования (далее - услуги) для инвалидов

**АКТ**  
**обследования объекта социальной инфраструктуры к паспорту**  
**доступности для инвалидов учебного корпуса №2**

**1.1. Наименование (вид) объекта: учебный корпус №2 НГЛУ**

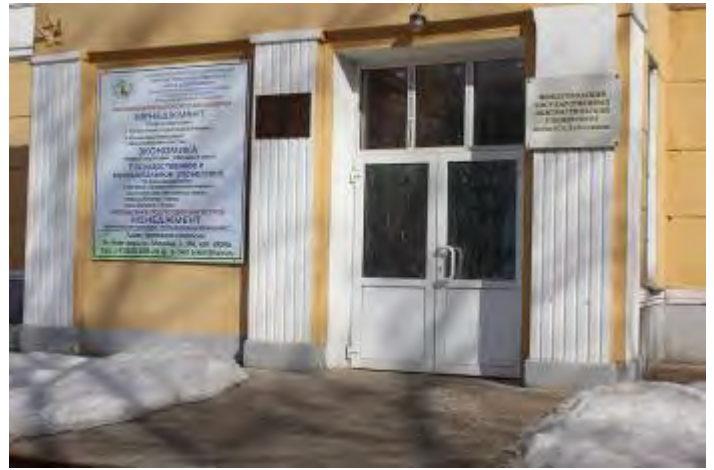
2. Входная группа

№ п/п	Наименование функционально-	Наличие элемента			Выявленные нарушения и замечания		Работы по адаптации объектов	
		есть/нет	№ на плане	ФОТО	Содержание	Значимо для инвалида (категория)	Содержание	Виды работ
2.1	Лестница (наружная)	нет						
2.2	Пандус (наружный)	есть			Отсутствует пандус	К	Устройство пандуса	Устройство пандуса
2.3	Входная площадка (перед дверью)	есть		2	Отсутствует тактильная информация об учреждении	С	Изготовление и установка табличек на языке Брайля и написанных выпуклым шрифтом	Изготовление и установка табличек на языке Брайля и написанных
2.4	Дверь (входная)	есть		2	Отсутствует световой и звуковой маяк	К, С, Г	Установка светового и звукового маяка	Установка светового и звукового маяка
2.5	Тамбур	есть		3	нет			
	ОБЩИЕ требования к зоне

Наименование структурно-функциональной зоны	Состояние доступности* (к пункту 3.4 Акта обследования ОСИ)	Приложение		Рекомендации по адаптации (вид работы)** к пункту 4.1 Акта обследования ОСИ
		№ на плане	№ фото	
<b>Вход в здание</b>	ДП-И(К,О,Г,У)		2, 3	Текущий ремонт
