ПАСПОРТ

доступности учебного корпуса №1 и предоставляемых в нем услуг
в сфере образования (далее - услуги) для инвалидов

АКТ
обследования объекта социальной инфраструктуры к паспорту
доступности для инвалидов учебного корпуса №1

1.1. Наименование (вид) объекта: учебный корпус №1 НГЛУ

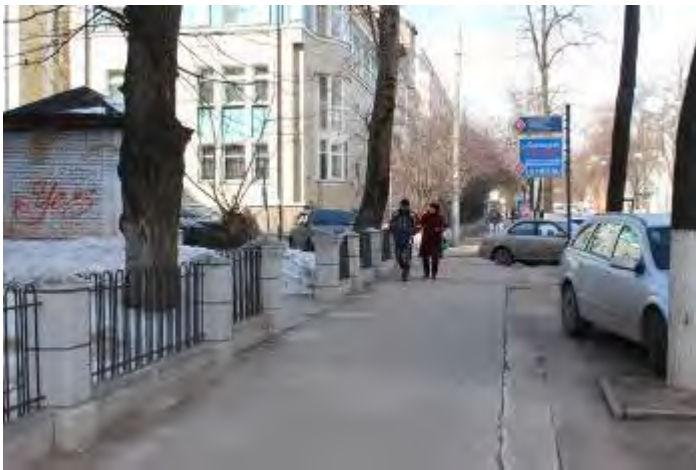
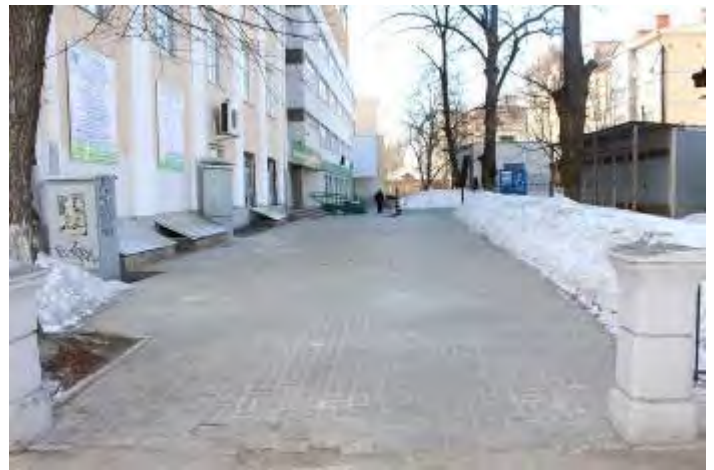
1. Прилегающая территория

№ п/п	Наименование функционально-	Наличие элемента			Выявленные нарушения и замечания		Работы по адаптации объектов	
		есть/ нет	№ на плане	ФОТО	Содержание	Значимо для инвалида (категория)	Содержание	Виды работ
1.1	Вход (входы) на территорию	есть		1, 2	нет		нет	
1.2	Путь (пути) движения на территории	есть		1, 2	Отсутствует визуальная информация, тактильные обозначения	К, С	Установка визуальной информации, тактильных обозначений	Установка визуальной информации, тактильных обозначений
1.3	Лестница (наружная)	нет						
1.4	Пандус (наружный)	нет						
1.5	Автостоянка и парковка	нет						
	ОБЩИЕ требования к зоне

Наименование структурно-функциональной зоны	Состояние доступности* (к пункту 3.4 Акта обследования ОСИ)	Приложение		Рекомендации по адаптации (вид работы)** к пункту 4.1 Акта обследования ОСИ
		№ на плане	№ фото	
Территория, прилегающая к зданию	ДП-И(К,О,Г,У)		1, 2	Текущий ремонт

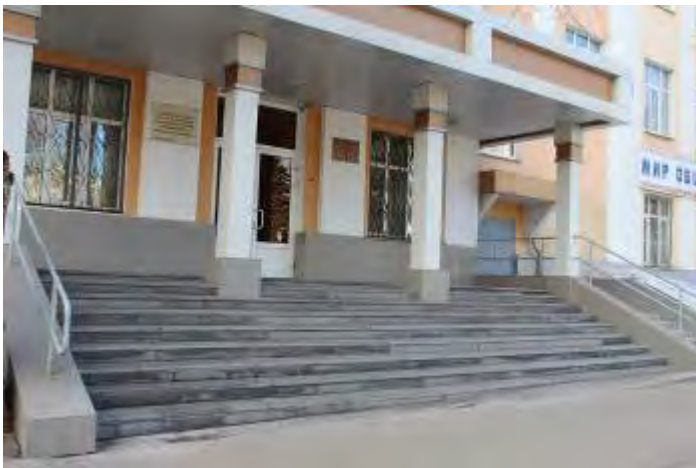
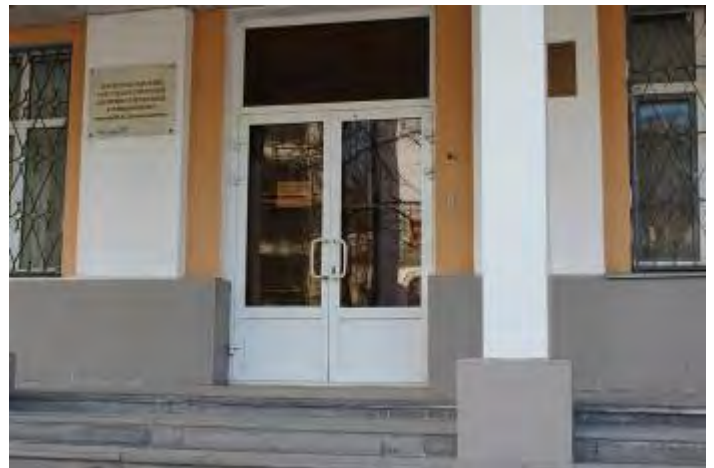
3. Входная группа

№ п/п	Наименование функционально-	Наличие элемента			Выявленные нарушения и замечания		Работы по адаптации объектов	
		есть/нет	№ на плане	ФОТО	Содержание	Значимо для инвалида (категория)	Содержание	Виды работ
2.1	Лестница (наружная)	есть		3, 4, 9	Отсутствуют ограждения	О, С	Устройство ограждения	Устройство ограждения
2.2	Пандус (наружный)	есть		10, 11	есть	К		
2.3	Входная площадка (перед дверью)	есть		4, 9, 10	Отсутствует тактильная информация об учреждении	С	Изготовление и установка табличек на языке Брайля и написанных выпуклым шрифтом	Изготовление и установка табличек на языке Брайля и написанных выпуклым шрифтом
2.4	Дверь (входная)	есть		4, 5, 9	Отсутствует световой и звуковой маяк	К, С, Г	Установка светового и звукового маяка	Установка светового и звукового маяка
2.5	Тамбур	есть		5, 12	нет			
	ОБЩИЕ требования к зоне

Наименование структурно-функциональной зоны	Состояние доступности* (к пункту 3.4 Акта обследования ОСИ)	Приложение		Рекомендации по адаптации (вид работы)** к пункту 4.1 Акта обследования ОСИ
		№ на плане	№ фото	
Вход в здание	ДП-И(К,О,Г,У)		3, 4, 5, 9, 10, 11, 12	Текущий ремонт

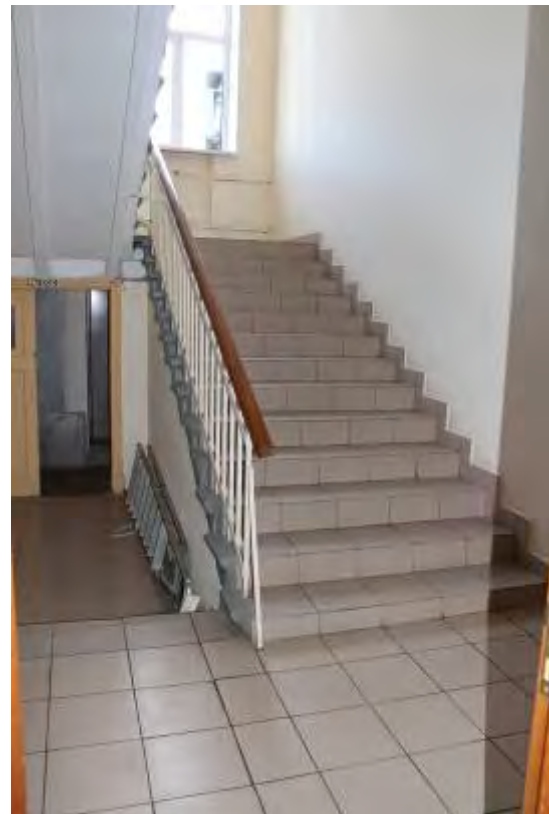
6. Эвакуационный выход

3.2	Лестница (внутри здания)	есть		6	Отсутствуют двухуровневые поручни, контрастные полосы	К, О, С	Установка двухуровневых поручней, контрастных полос	Установка двухуровневых поручней, контрастных полос

3.6	Пути эвакуации (в т.ч. зоны безопасности)	есть		6	Отсутствуют двухуровневые поручни, контрастные полосы, пандусы	К, О, С	Установка двухуровневых поручней, контрастных полос, пандусов	Установка двухуровневых поручней, контрастных полос, пандусов
	ОБЩИЕ требования к зоне

Наименование структурно-функциональной зоны	Состояние доступности* (к пункту 3.4 Акта обследования ОСИ)	Приложение		Рекомендации по адаптации (вид работы)** к пункту 4.1 Акта обследования ОСИ
		№ на плане	№ фото	
Путь движения внутри здания	ДП-И(К,О,Г,У)		6, 7, 8, 13,14, 15, 16, 17, 18, 19	Текущий ремонт

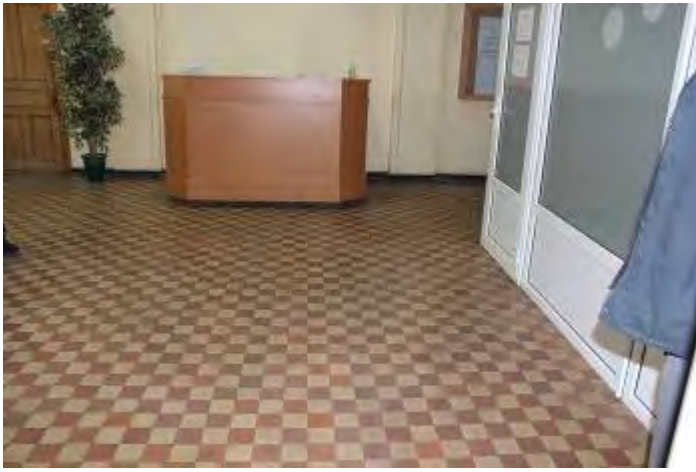
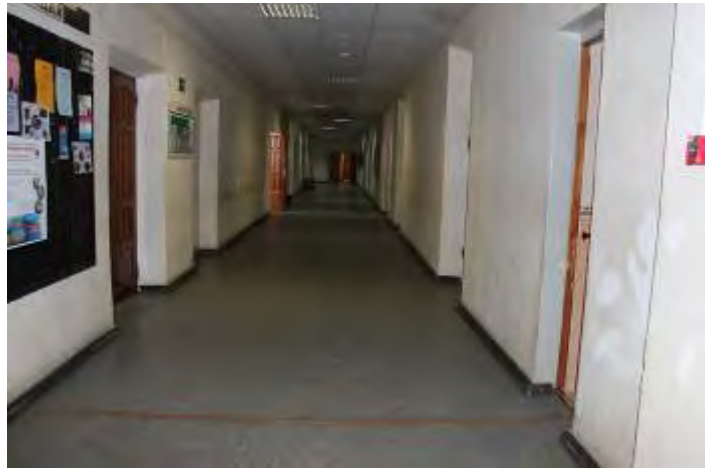
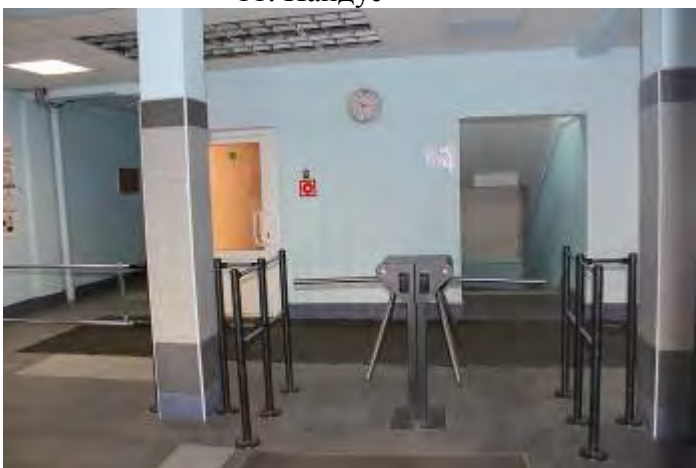
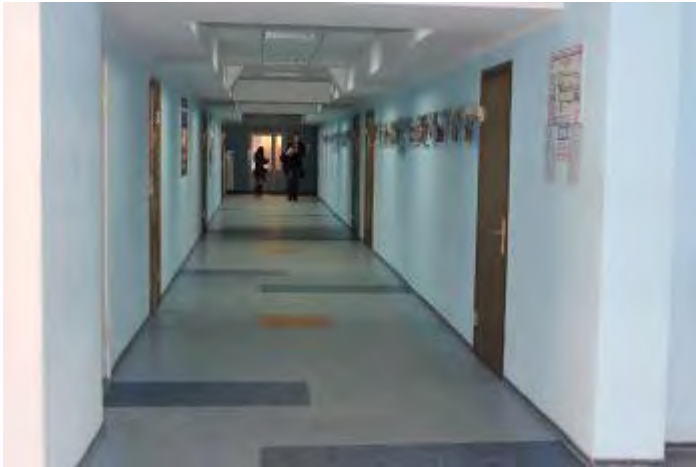
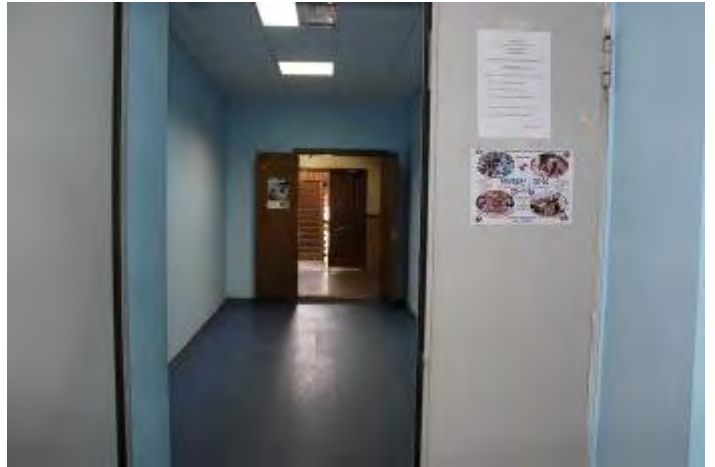
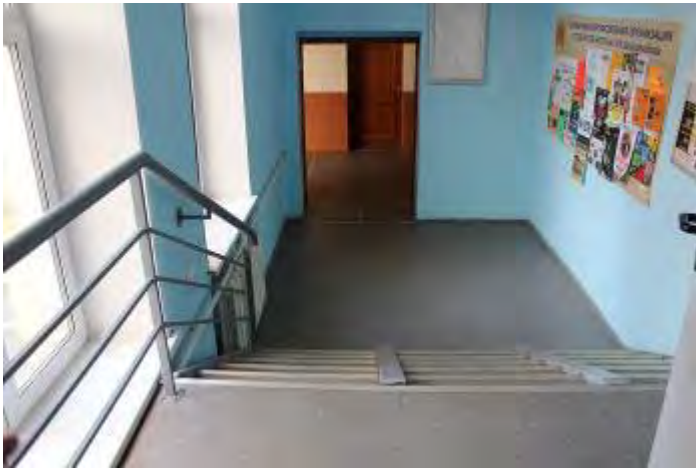
7. Холл

3.1	Коридор (вестибюль, зона ожидания, галерея, балкон)	есть		7,8,13,14,17,18,19	Отсутствуют тактильные обозначения	С	Установка тактильных табличек, направляющих поручней	Установка тактильных табличек, направляющих поручней

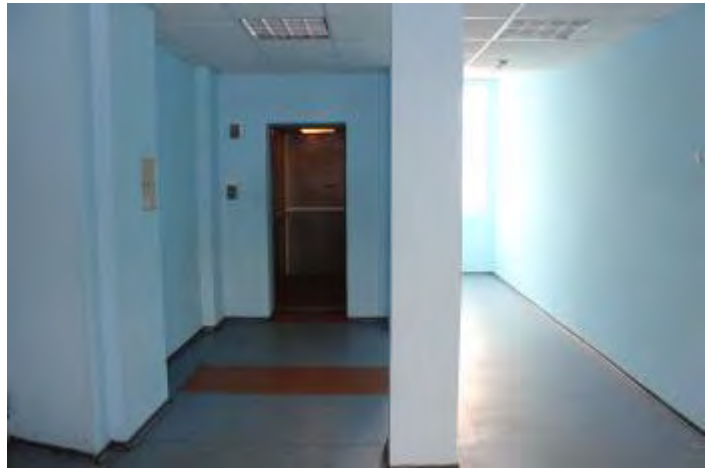
15. Лифт

3.3	Пандус (внутри здания)	нет			нет			
3.4	Лифт пассажирский (или подъемник)	есть		15, 16	нет			
3.5	Дверь	есть			Отсутствуют устройства, обеспечивающие задержку закрывания дверей	К, О, С	Установка устройств, задерживающих закрывание дверей	Установка устройств, задерживающих закрывание дверей

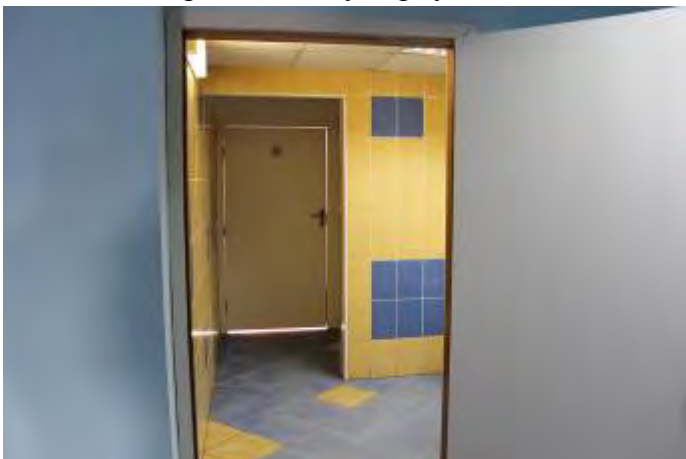
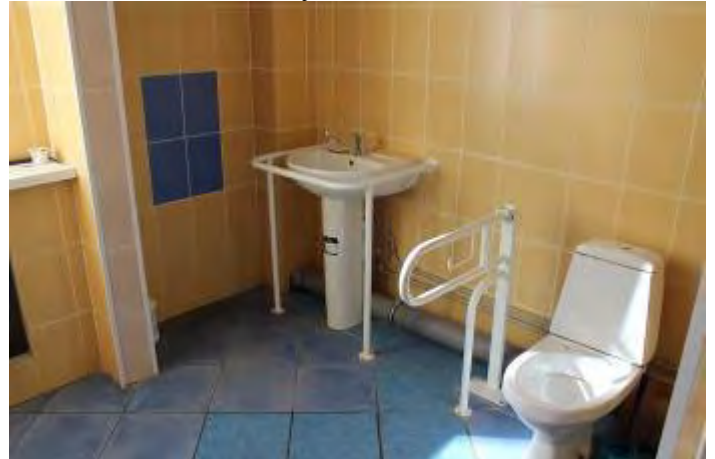
20. Сан. узел для МГН

№ п/п	Наименование функционально-планировочного элемента	Наличие элемента			Выявленные нарушения и замечания		Работы по адаптации объектов	
		есть/нет	№ на плане	ФОТО	Содержание	Значимо для инвалида (категория)	есть/нет	№ на плане
5.1	Туалетная комната	есть		20, 21, 22	нет	К,С		
5.2	Душевая/ ванная комната	нет						
5.3	Бытовая комната (гардеробная)	нет						
	ОБЩИЕ требования к зоне

Наименование структурно-функциональной зоны	Состояние доступности* (к пункту 3.4 Акта обследования ОСИ)	Приложение		Рекомендации по адаптации (вид работы)** к пункту 4.1 Акта обследования ОСИ
		№ на плане	№ фото	
Санитарно-гигиеническое помещение (туалет)	ДП-И(0,Г,У)		20, 21, 22	Текущий ремонт
