ПАСПОРТ

доступности учебного корпуса №3 и предоставляемых в нем услуг
в сфере образования (далее - услуги) для инвалидов

АКТ
обследования объекта социальной инфраструктуры к паспорту
доступности для инвалидов учебного корпуса №3

1.1. Наименование (вид) объекта: учебный корпус №3 НГЛУ

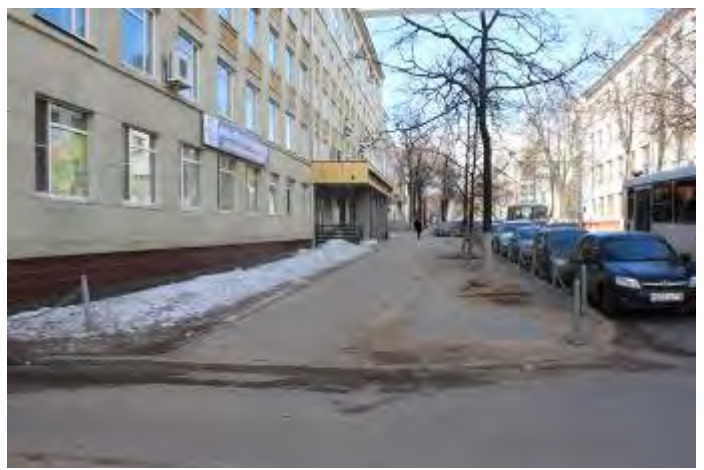
2. Прилегающая территория

№ п/п	Наименование функционально-планировочного элемента	Наличие элемента			Выявленные нарушения и замечания		Работы по адаптации объектов	
		есть/нет	№ на плане	ФОТО	Содержание	Значимо для инвалида (категория)	Содержание	Виды работ
1.1	Вход (входы) на территорию	нет						
1.2	Путь (пути) движения на территории	есть		1, 2, 3, 4	Отсутствуют съезды на тротуар и визуальная информация, тактильные обозначения	К, С	Установка визуальной информации, тактильных обозначений	Текущий ремонт покрытия (муниципалитет)
1.3	Лестница (наружная)	нет						
1.4	Пандус (наружный)	есть						
1.5	Автостоянка и парковка	есть		3	Отсутствует разметка и обозначение	К, О	Организация парковочных мест	Согласование с ГИБДД
	ОБЩИЕ требования к зоне

Наименование структурно-функциональной зоны	Состояние доступности* (к пункту 3.4 Акта обследования ОСИ)	Приложение		Рекомендации по адаптации (вид работы)** к пункту 4.1 Акта обследования ОСИ
		№ на плане	№ фото	
Территория, прилегающая к зданию	ДП-И (К,О,Г,У)		1, 2, 3, 4	Текущий ремонт

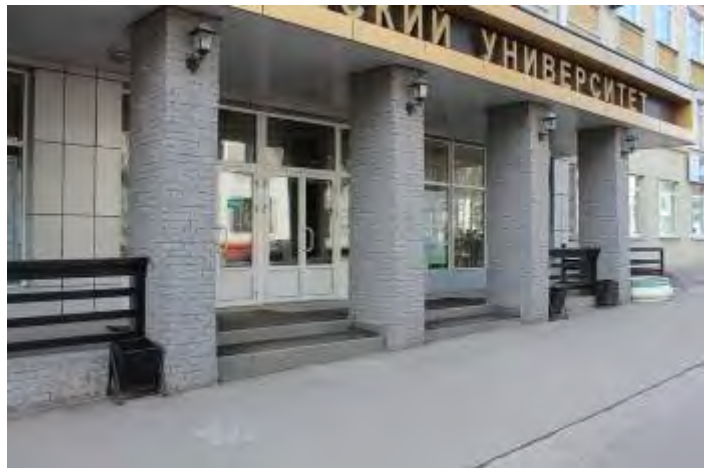
4. Входная группа

№ п/п	Наименование функционально-планировочного элемента	Наличие элемента			Выявленные нарушения и замечания		Работы по адаптации объектов	
		есть/нет	№ на плане	ФОТО	Содержание	Значимо для инвалида (категория)	Содержание	Виды работ
2.1	Лестница (наружная)	есть						
2.2	Пандус (наружный)	есть		4				
2.3	Входная площадка (перед дверью)	есть		4, 6	Отсутствует тактильная информация об учреждении	С	Изготовление и установка табличек на языке Брайля и написанных выпуклым шрифтом	Изготовление и установка табличек на языке Брайля
2.4	Дверь (входная)	есть		6	Отсутствует световой и звуковой маяк	К, С, Г	Установка светового и звукового маяка	установка светового и звукового маяка
2.5	Тамбур	есть		5	нет			
	ОБЩИЕ требования к зоне

Наименование структурно-функциональной зоны	Состояние доступности* (к пункту 3.4 Акта обследования ОСИ)	Приложение		Рекомендации по адаптации (вид работы)** к пункту 4.1 Акта обследования ОСИ
		№ на плане	№ фото	
Вход в здание	ДП-И(К,О,Г,У)		4, 5, 6	Текущий ремонт

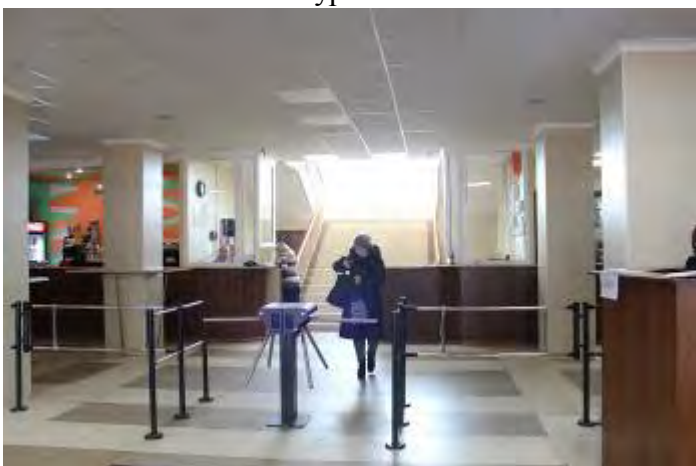
7. Холл

3.1	Коридор (вестибюль, зона ожидания, галерея, балкон)	есть		7, 8, 9, 10	Отсутствуют тактильные обозначения	С	Установка тактильных табличек, направляющих поручней	Установка тактильных табличек, направляющих поручней

3.2	Лестница (внутри здания)	есть		7	Отсутствуют двухуровневые поручни, контрастные полосы	К, О, С	Установка двухуровневых поручней, контрастных полос	Установка двухуровневых поручней, контрастных полос

Наименование структурно-функциональной зоны	Состояние доступности* (к пункту 3.4 Акта обследования ОСИ)	Приложение		Рекомендации по адаптации (вид работы)** к пункту 4.1 Акта обследования ОСИ
		№ на плане	№ фото	
Путь движения внутри здания	ДП-И(К,О,Г,У)		7, 8, 9, 10, 12	Текущий ремонт

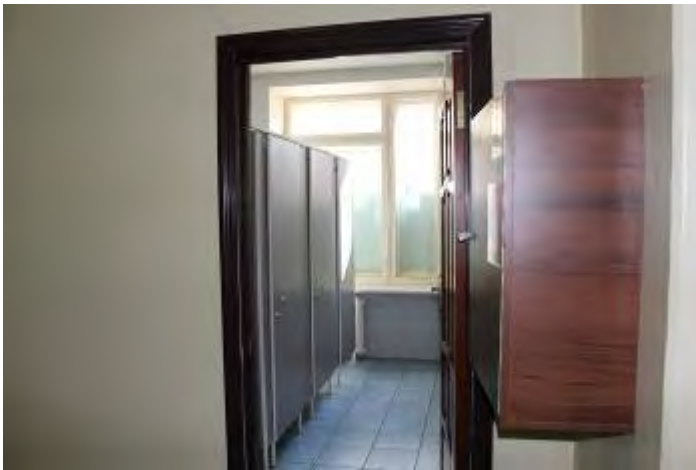
11. Сан. узел

№ п/п	Наименование функционально-планировочного элемента	Наличие элемента			Выявленные нарушения и замечания		Работы по адаптации объектов	
		есть/нет	№ на плане	ФОТО	Содержание	Значимо для инвалида (категория)	Содержание	Виды работ
5.1	Туалетная комната	есть		11	Отсутствуют тактильные обозначения, кнопка вызова помощи, поручни	К, С	Установка опорных поручней, кнопки вызова, тактильных обозначений	Текущий ремонт
5.2	Душевая/ ванная комната	нет						
5.3	Бытовая комната (гардеробная)	нет						
	ОБЩИЕ требования к зоне

Наименование структурно-функциональной зоны	Состояние доступности* (к пункту 3.4 Акта обследования ОСИ)	Приложение		Рекомендации по адаптации (вид работы)** к пункту 4.1 Акта обследования ОСИ
		№ на плане	№ фото	
Санитарно-гигиеническое помещение (туалет)	ДП-И(0,Г,У)		11	Текущий ремонт

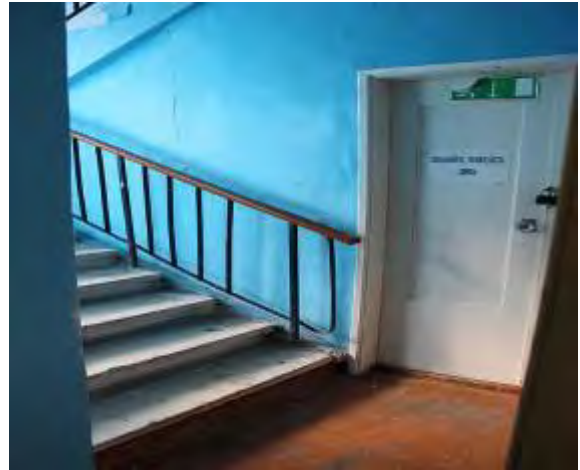
12. Эвакуационный выход

3.6	Пути эвакуации (в т.ч. зоны безопасности)	есть		12	Отсутствуют двухуровневые поручни, контрастные полосы, пандусы	К, О, С	Установка двухуровневых поручней, контрастных полос, пандусов	Установка двухуровневых поручней, контрастных полос, пандусов
	ОБЩИЕ требования к зоне
